# Restoring Guadalajara's Last Great Urban Forest:

*An ecologically integrated vision for  
Bosque Los Colomos*

May 21, 2015

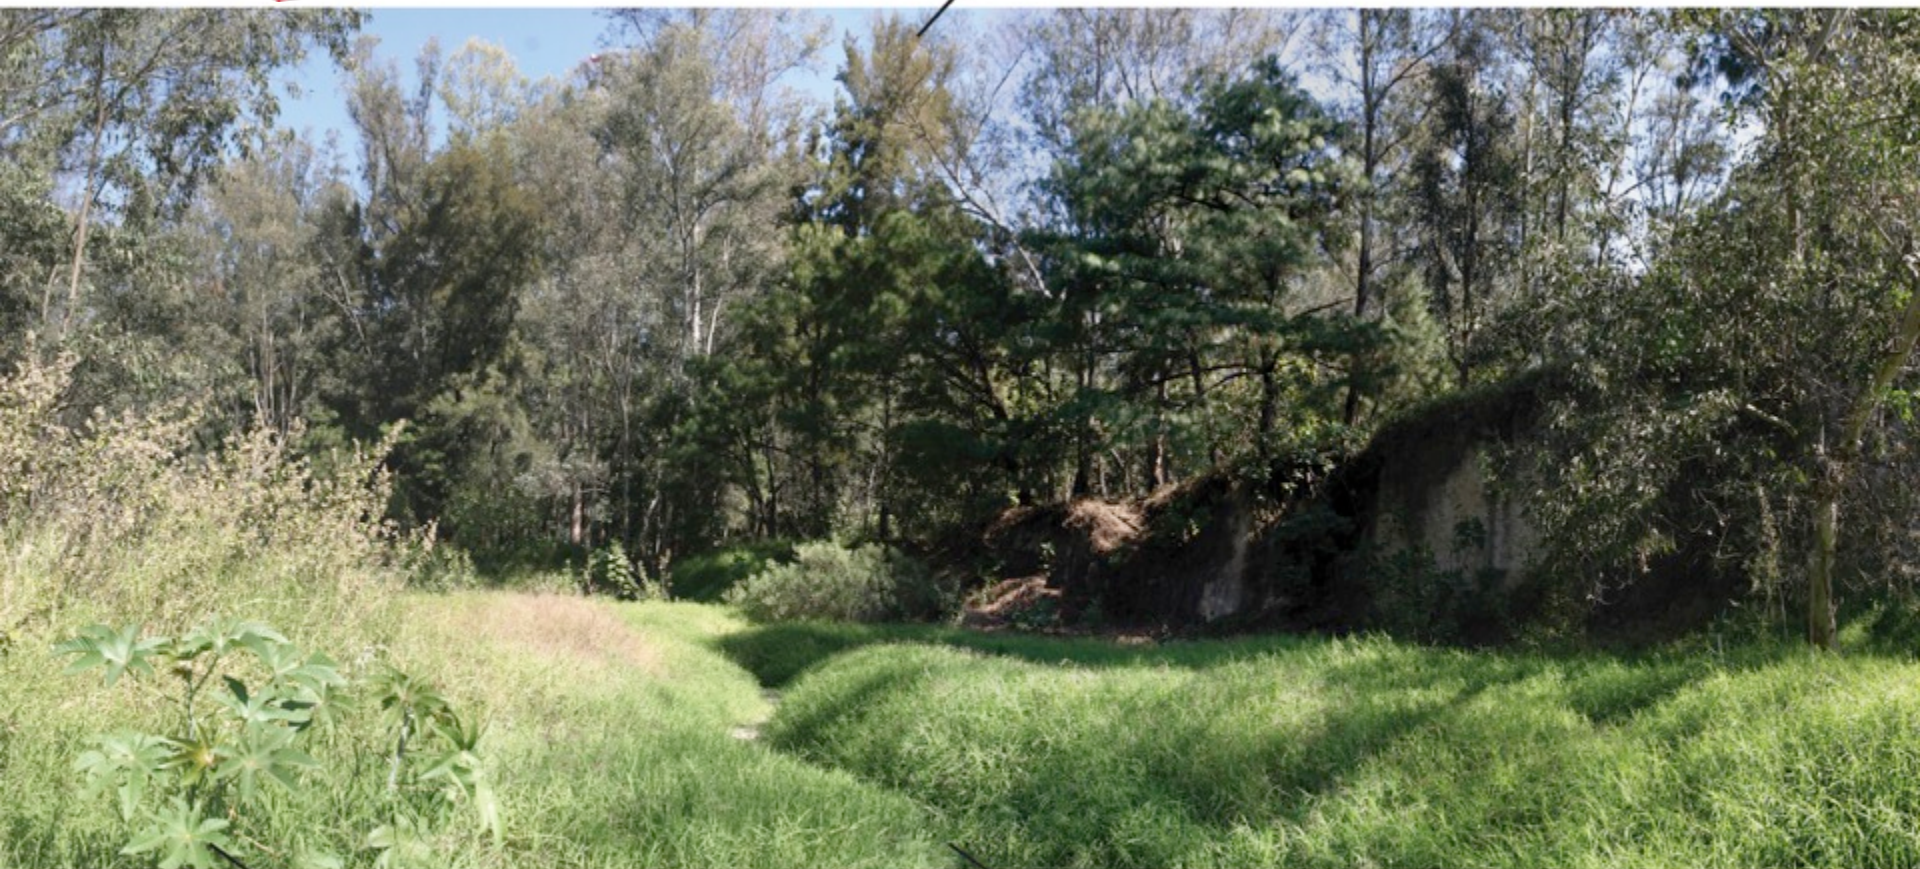
Composición forestal dominada por eucalipto casuarina y pino

Proliferación de especies invasoras y exóticas

Azolve en cauce

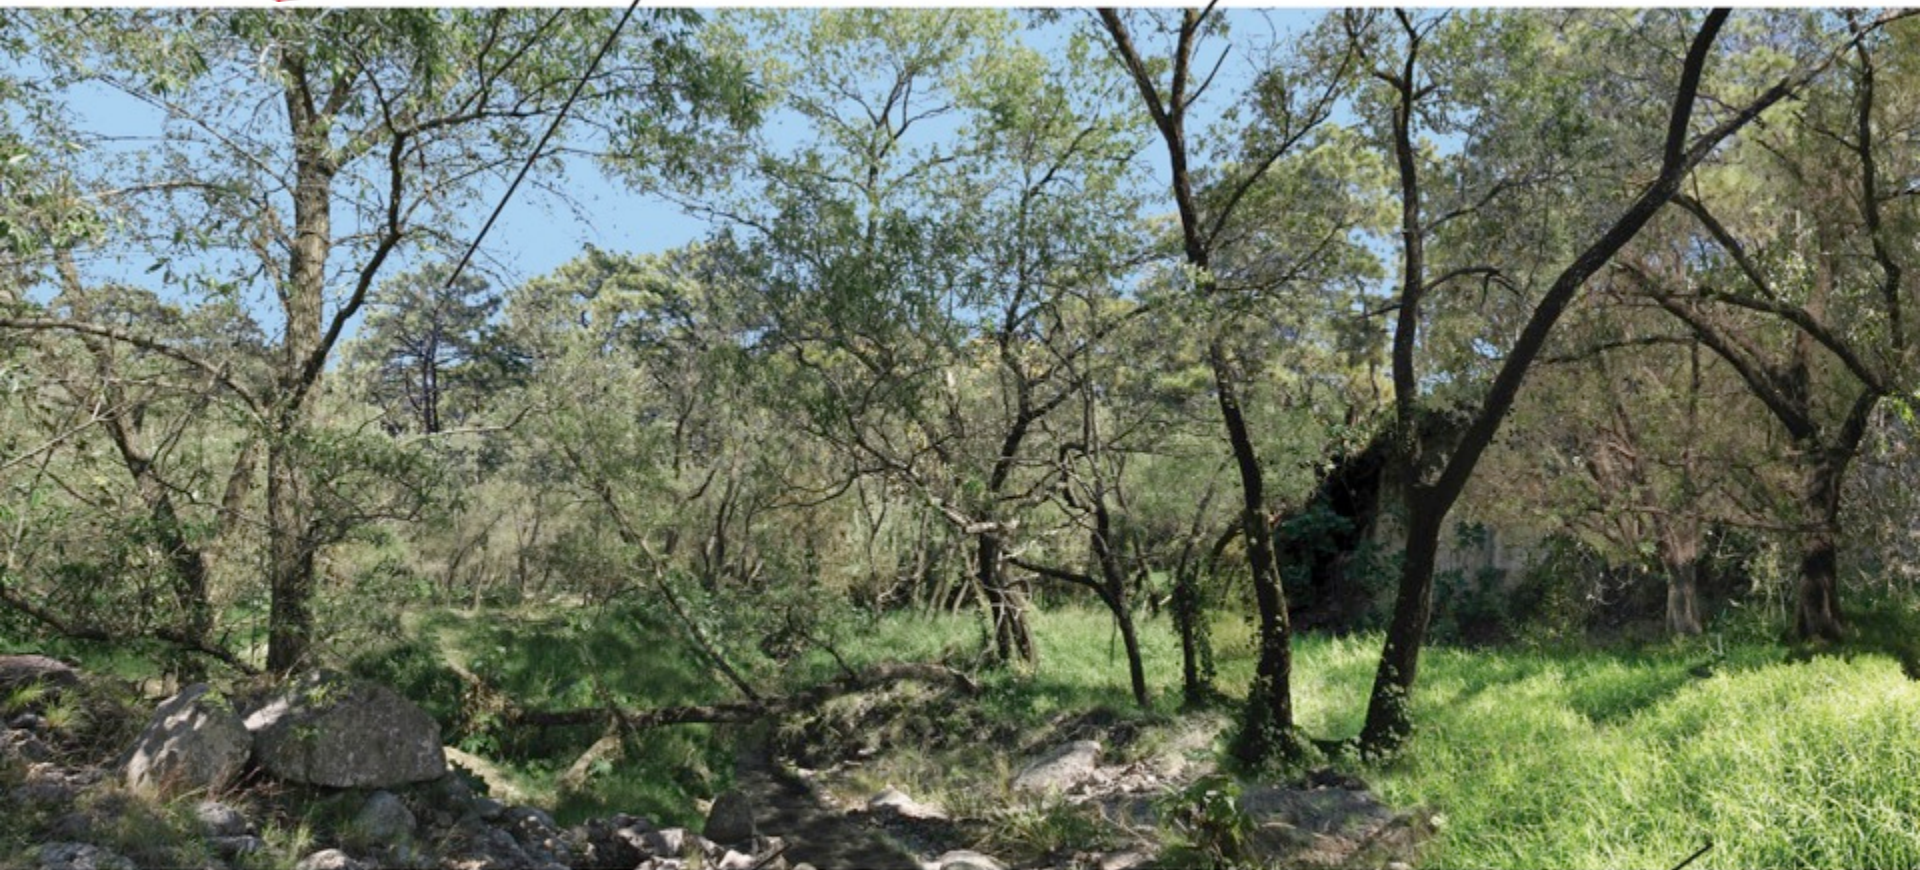
Composición forestal asociada a bosque de pino-encino fuera de zonas riparias

Composición forestal asociada a bosque de galería en zona riparia

Desazolve de cauce y colocación de rocas

Sotobosque asociado a bosque de galería

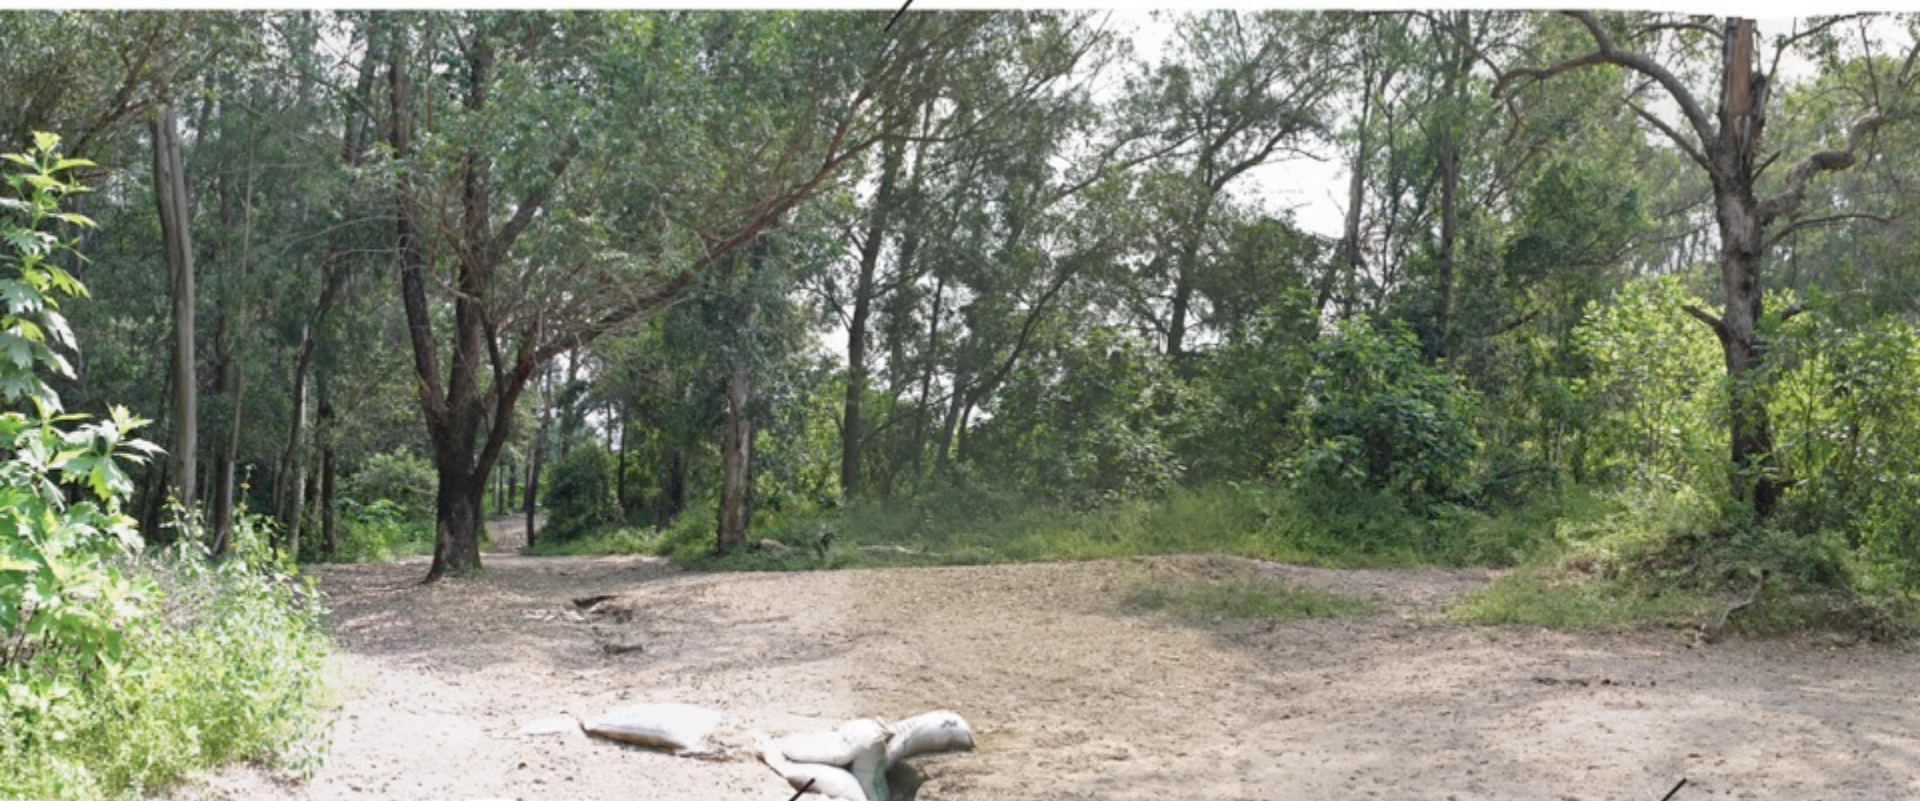
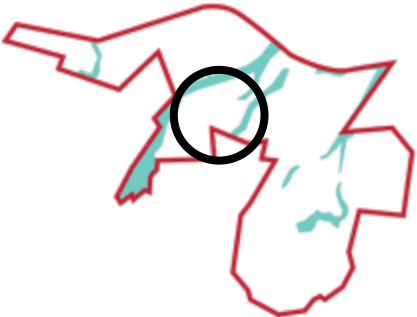
Composición forestal dominada por eucalipto

Erosión hídrica causada por  
arrastre de agua y suelo

Erosión y compactación del suelo causada por recorridos a caballo;  
suelo incapaz de infiltrar y de desarrollar sotobosque

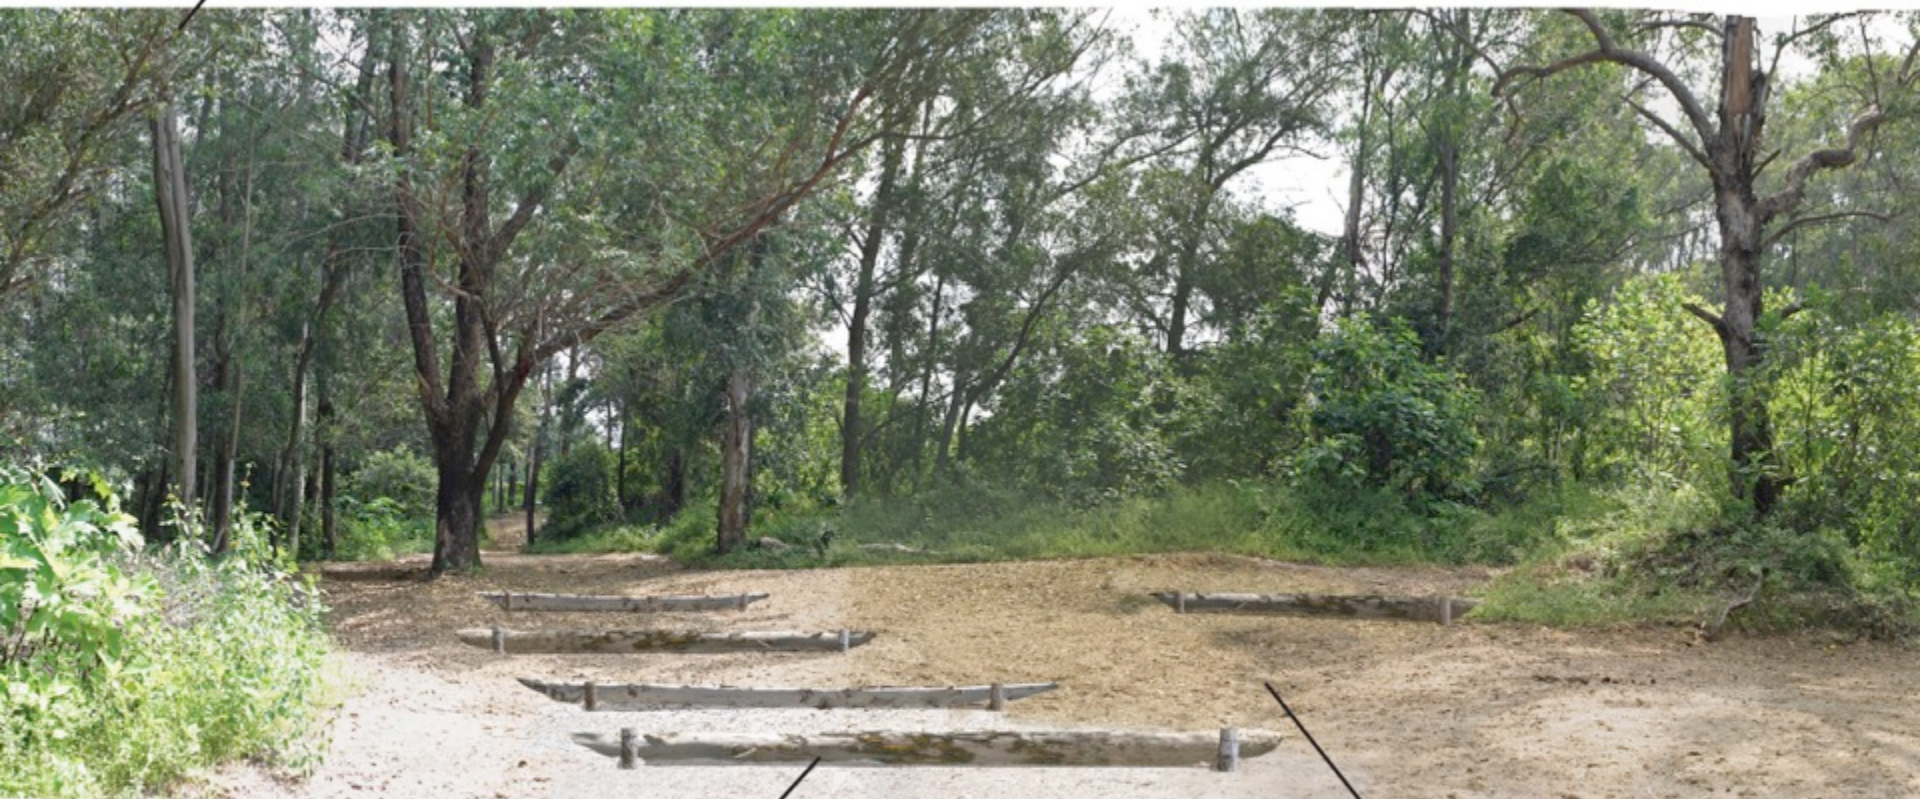
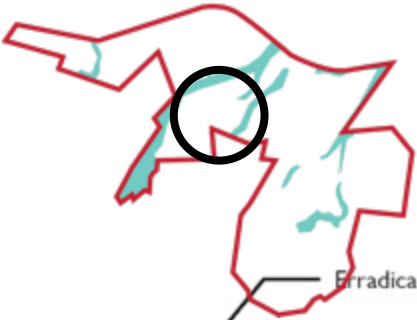
Figura 13: Visualización de  
Colomos II - bosque tropical  
caducifolio - encinar  
DESPUÉS 1 de 3

Erradicación gradual de vegetación exótica e invasora

Construcción de terrazas con madera de árboles derribados del bosque, para controlar la erosión hídrica y estabilizar y promover el desarrollo de suelos

Se utilizan la composta, los desechos de la corteza y troncos y ramas de los árboles derribados, y los desechos de los caballos, para enriquecer el suelo

Esta visualización muestra el proceso de restauración del mismo rodal colindante a El Chochocate.

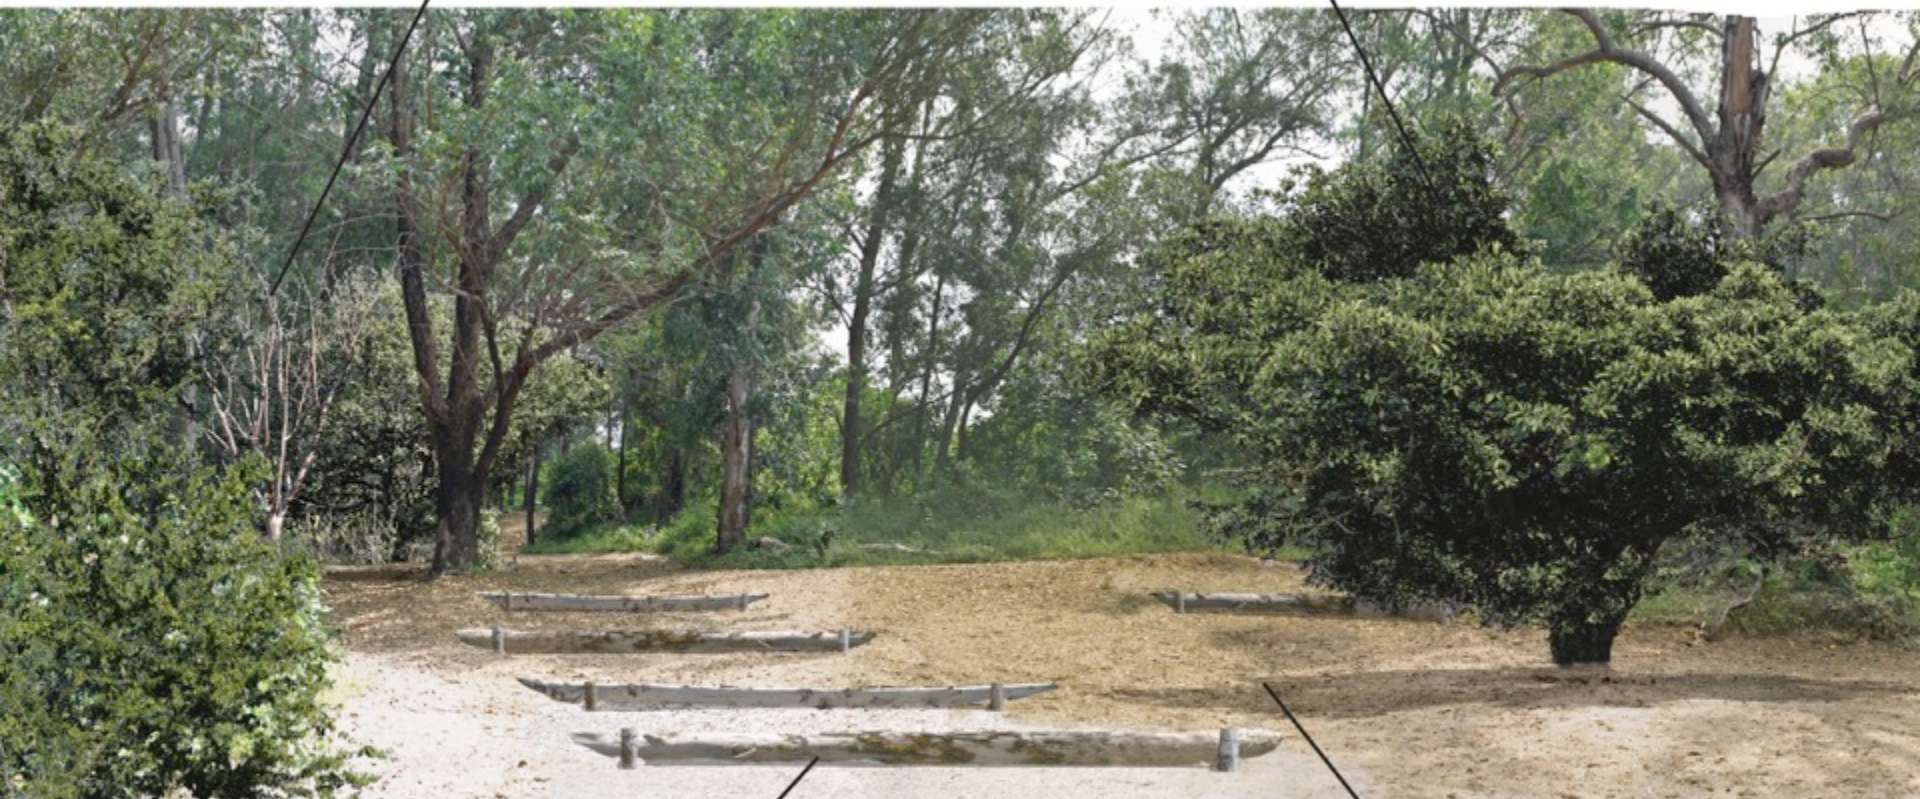
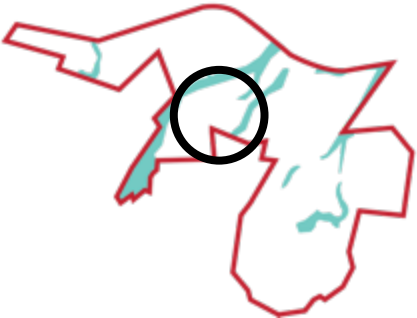
Figura 13: Visualización de  
Colomos II - bosque tropical  
caducifolio - encinar  
DESPUÉS 2 de 3

Reemplazo gradual de especies exóticas a especies nativas asociadas al bosque tropical caducifolio- encinar, una vez estabilizado el suelo

Construcción de terrazas con madera de árboles derribados del bosque, para controlar la erosión hídrica y estabilizar y promover el desarrollo de suelos

Se utilizan la composta, los desechos de la corteza y troncos y ramas de los árboles derribados, y los desechos de los caballos, para enriquecer el suelo

Esta visualización muestra el proceso de restauración del mismo rodal colindante a El Chochocate.

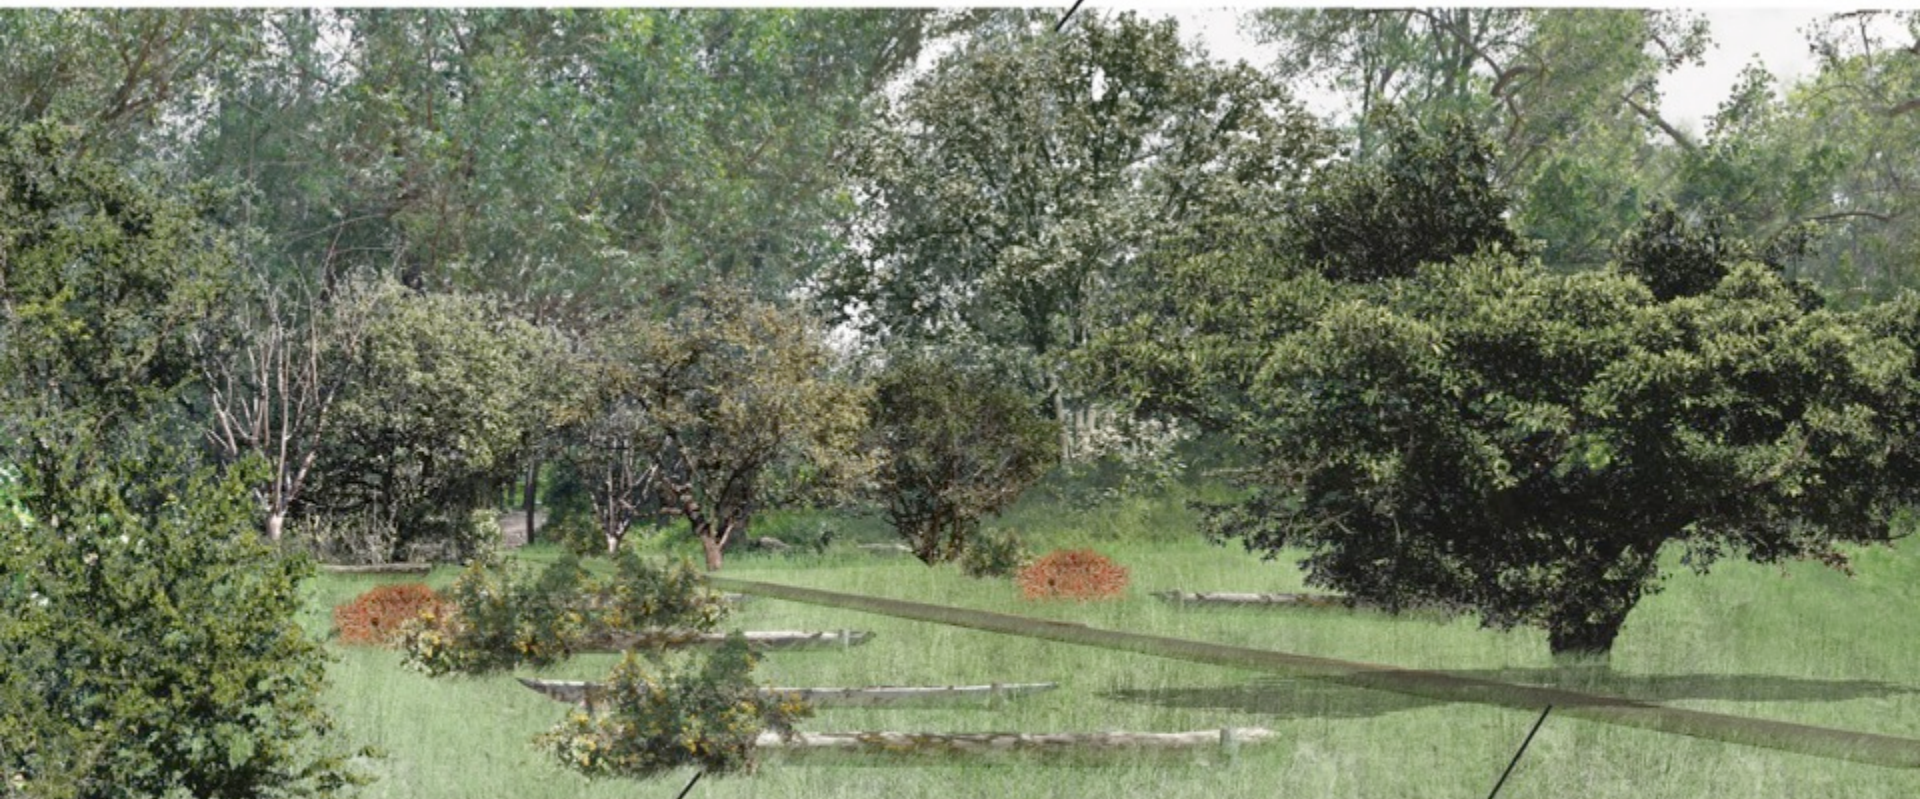
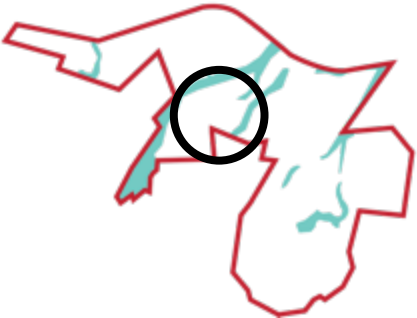
Figura 13: Visualización de  
Colomos II - bosque tropical  
caducifolio - encinar  
DESPUÉS 3 de 3

La composición forestal es nativa, con una densidad media con especies asociadas al bosque tropical caducifolio - encinar

Arbustos y pastizales asociados al bosque tropical caducifolio – encinar colonizan y ayudan a retener el suelo y a mejorar la capacidad de infiltración

Sendero angosto para caminar o correr, construido con el material triturado del arbolado derribado

Esta visualización muestra el estado ideal del mismo rodal colindante a El Chochocate después de ser restaurada la zona.

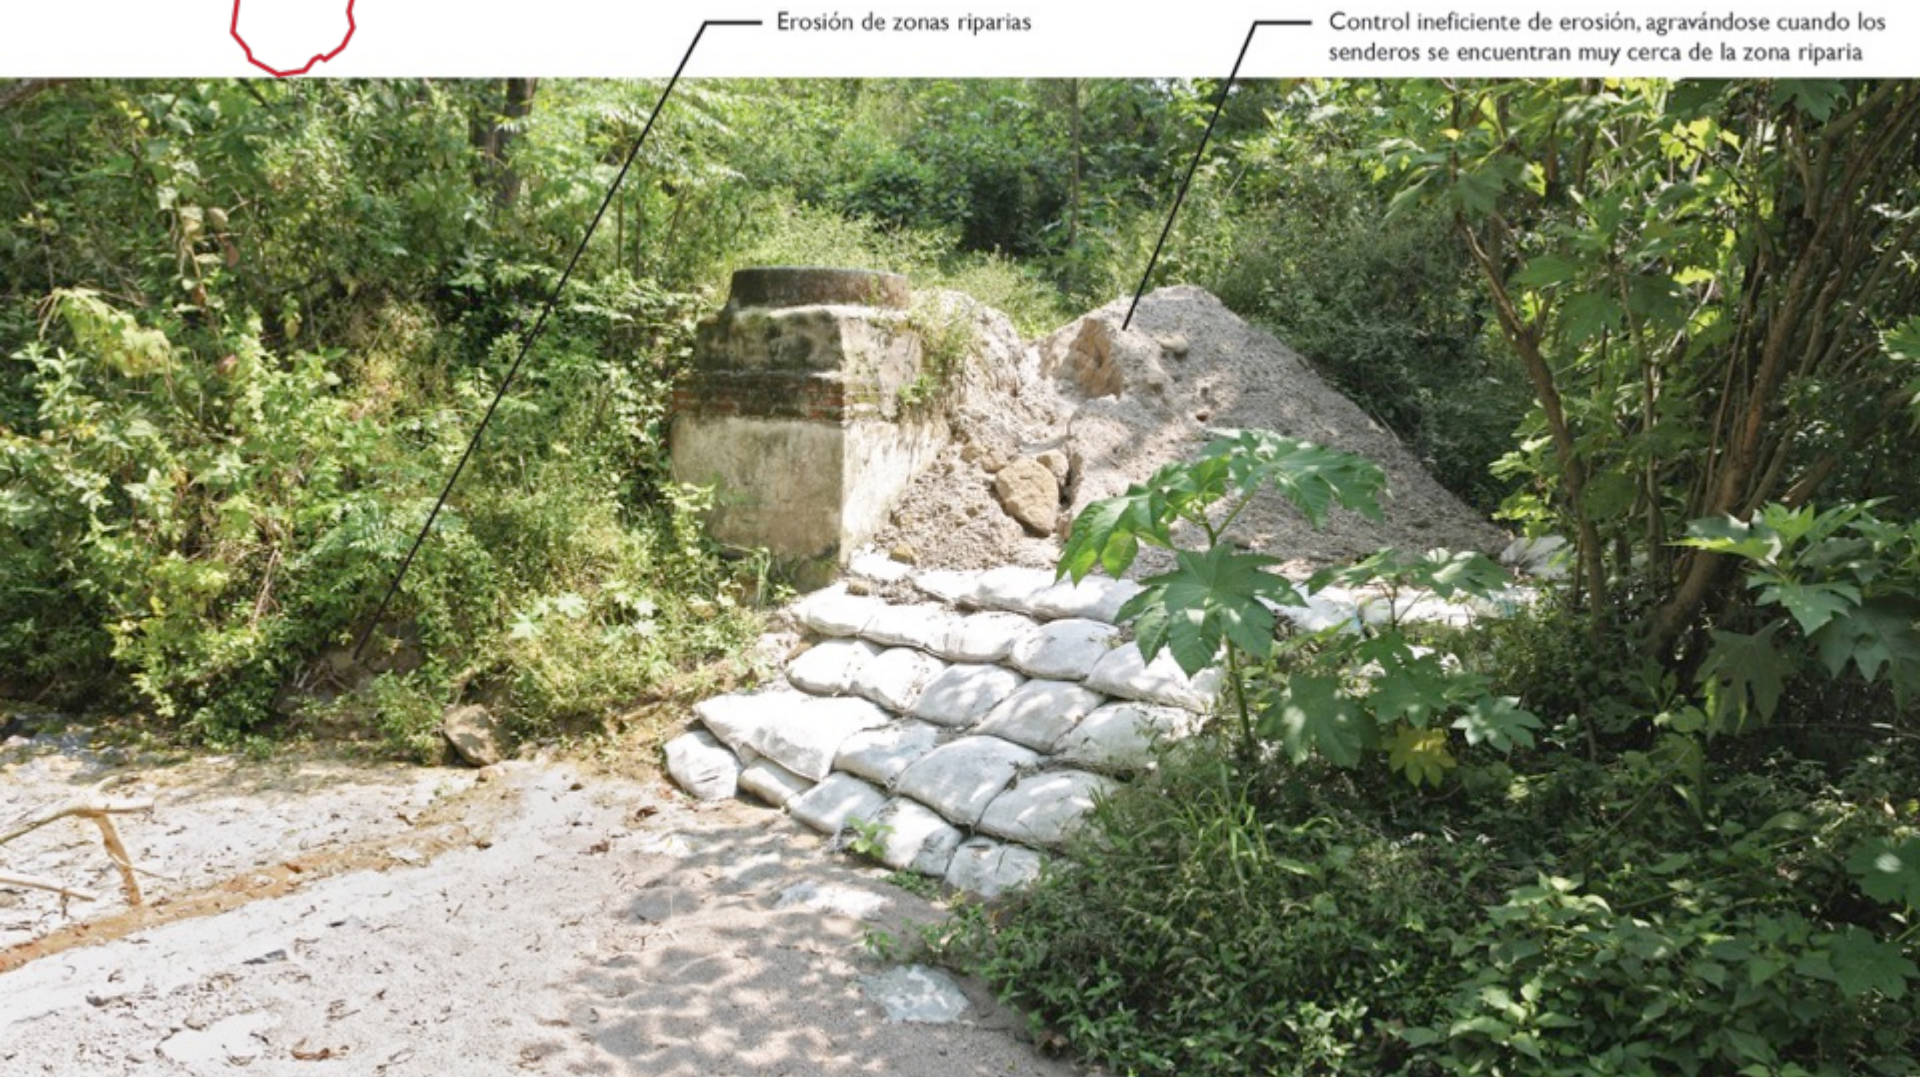
Erosión de zonas riparias

Control ineficiente de erosión, agravándose cuando los senderos se encuentran muy cerca de la zona riparia

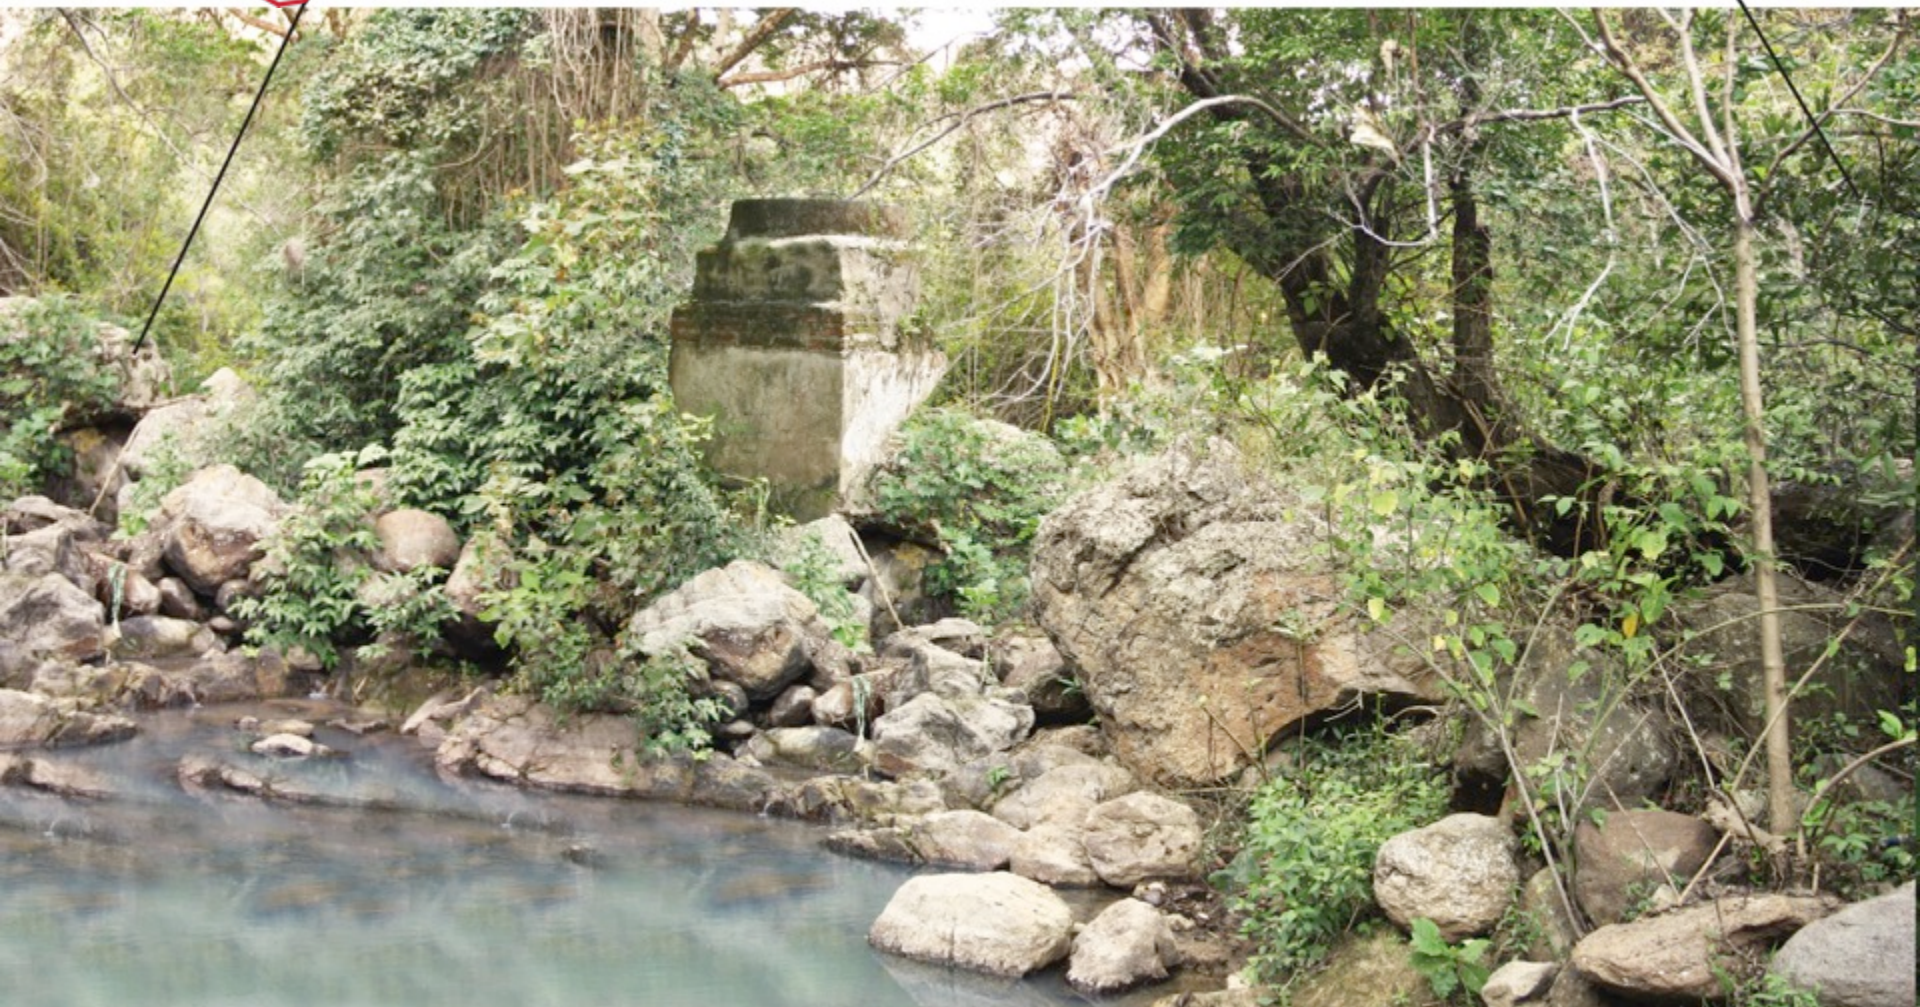
Instalación de rocas grandes  
en cauce y zonas riparias

Zona de amortiguamiento de 3 m con  
vegetación (de zona riparia a sendero)

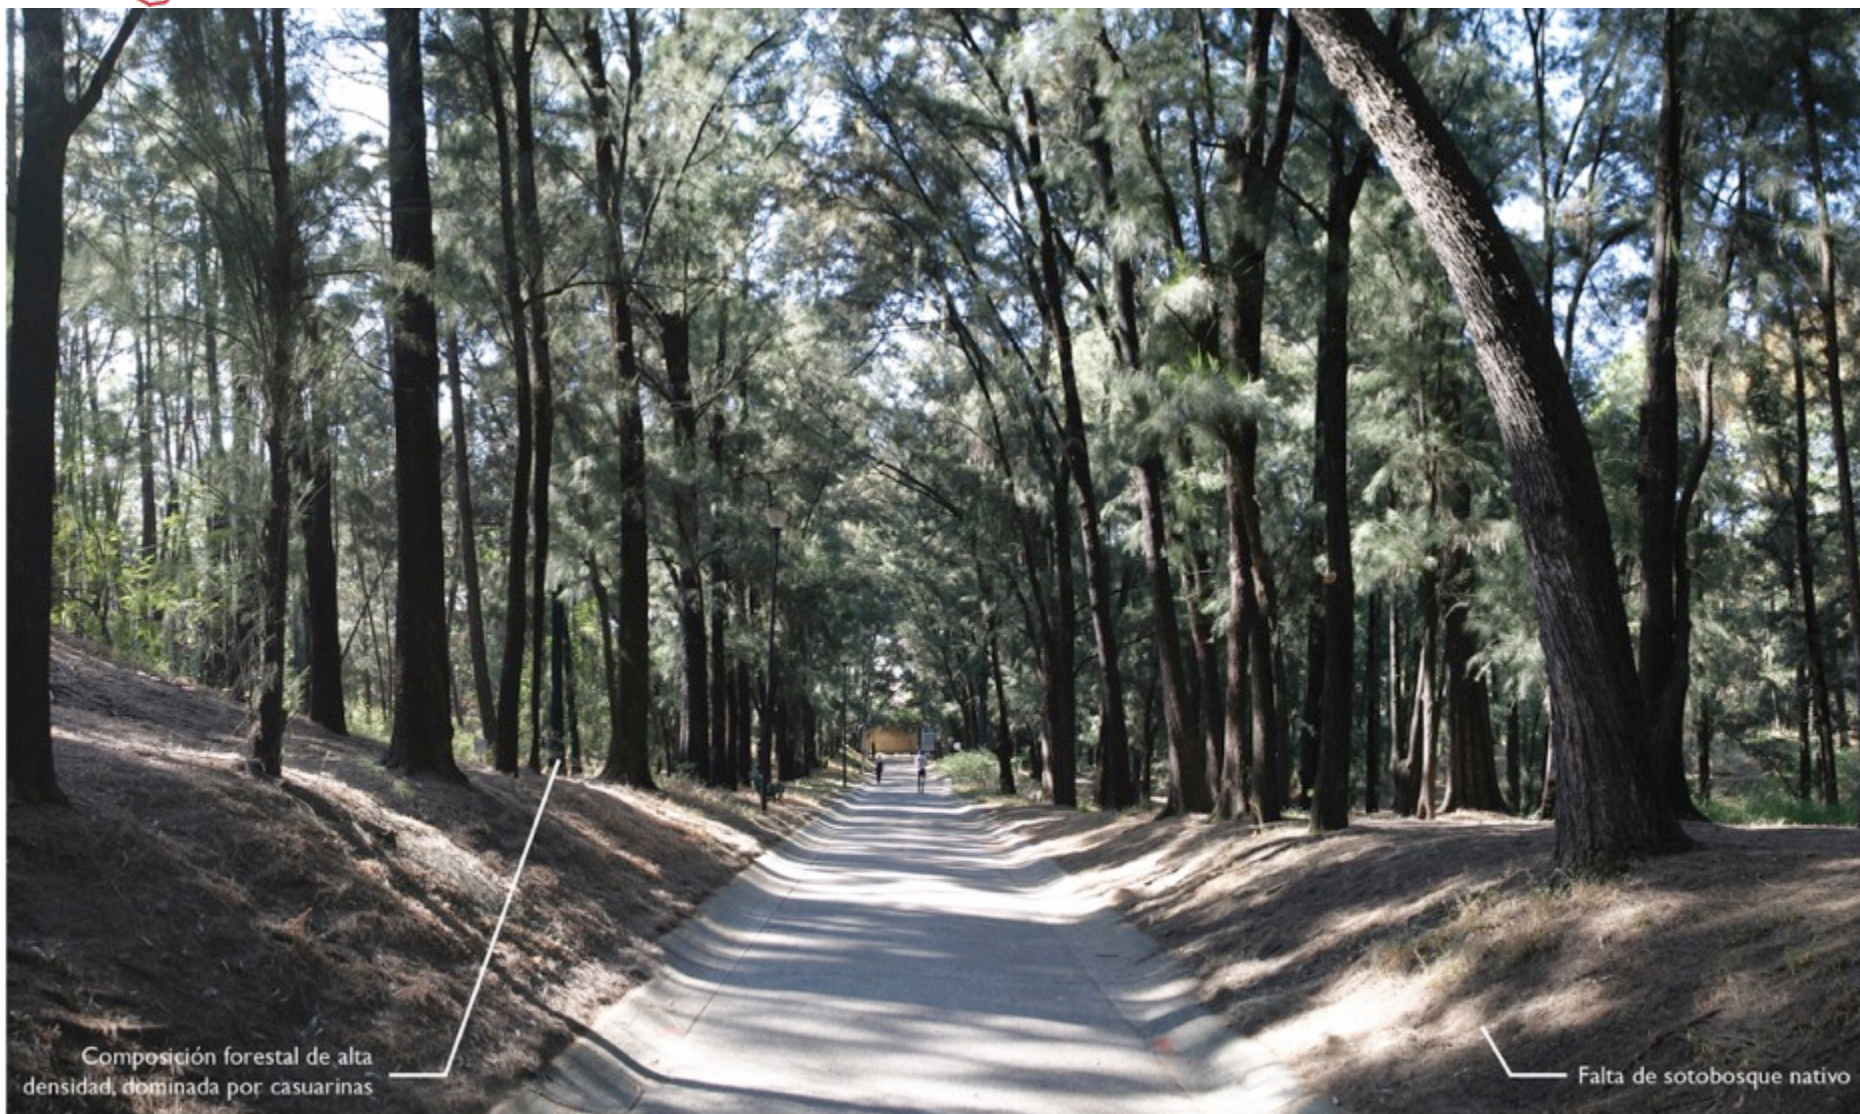
Composición forestal de alta densidad, dominada por casuarinas

Falta de sotobosque nativo

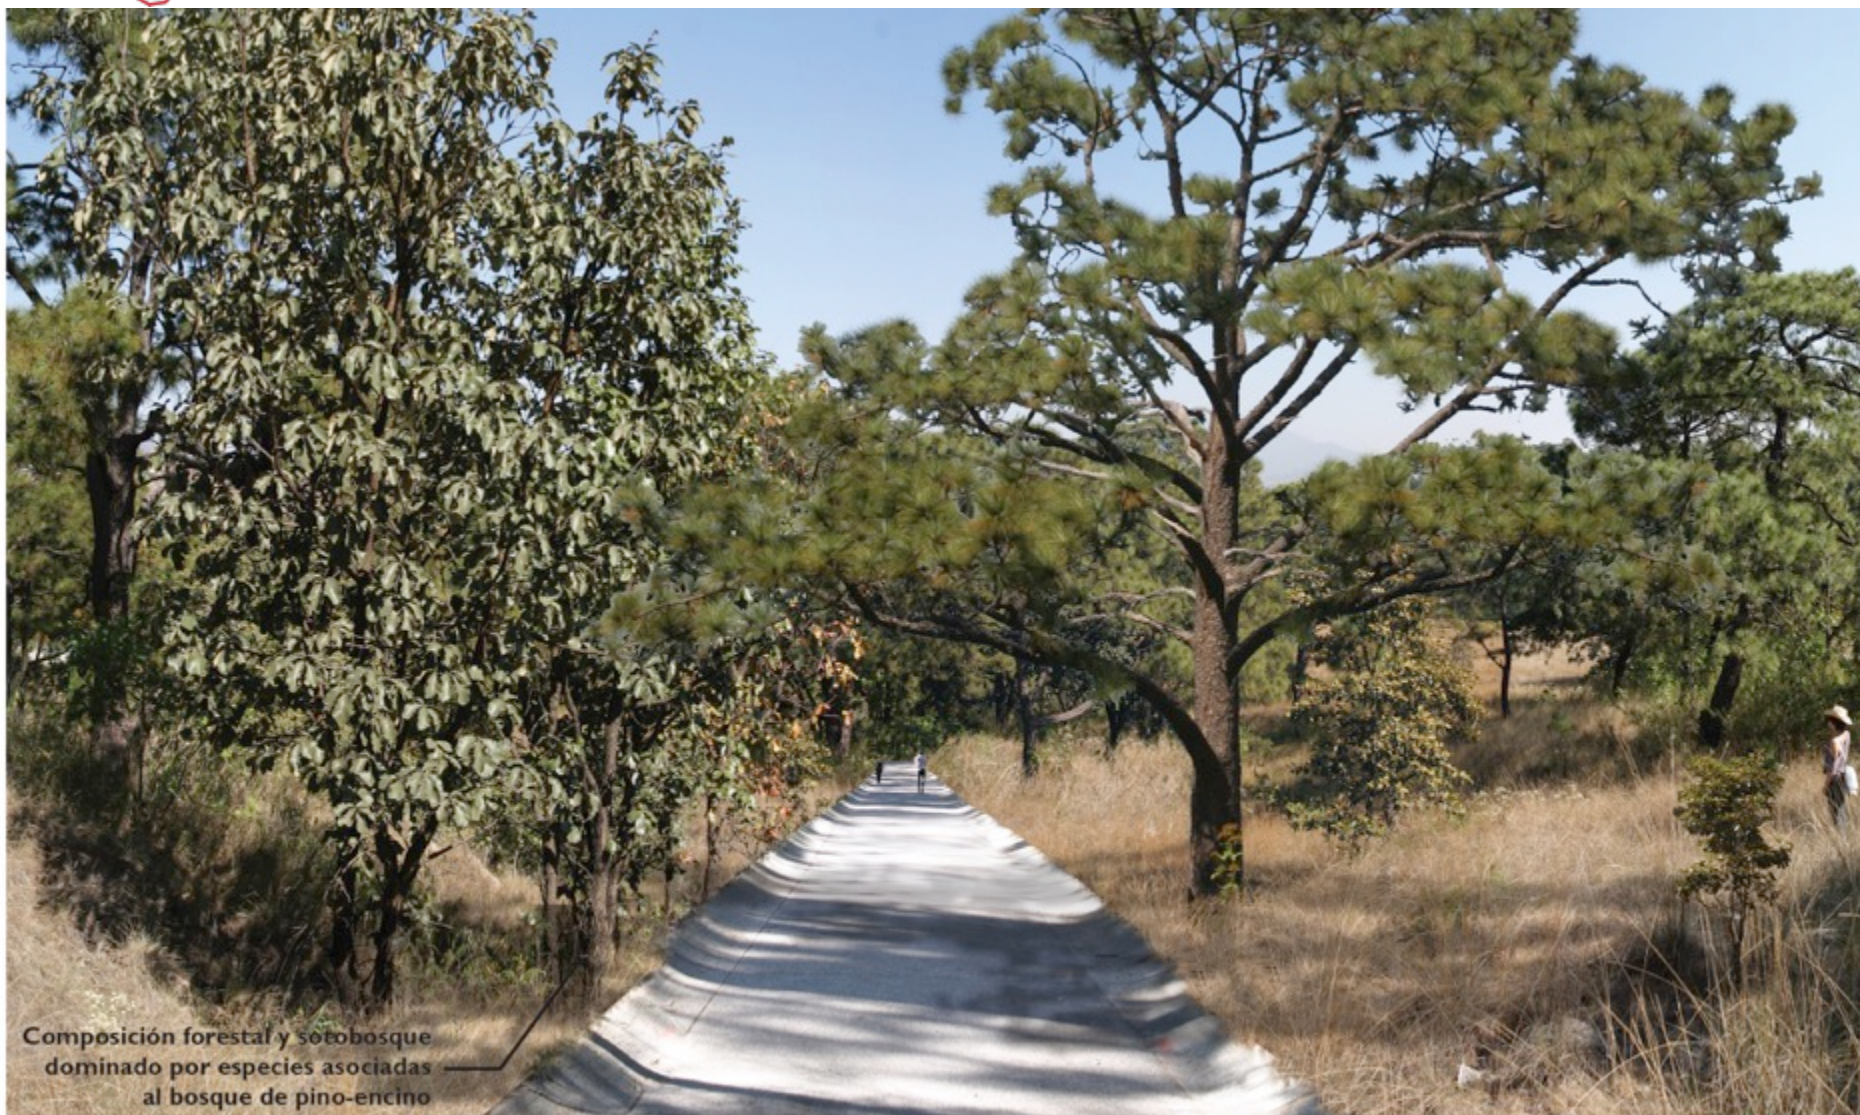
Figura 19: Visualización de Colomos I  
Bosque pino - encino  
DESPUÉS

Composición forestal y sotobosque dominado por especies asociadas al bosque de pino-encino

Esta visualización muestra las condiciones ideales del mismo rodal de Colomos I, una vez restaurado el sitio.
